VALUTAZIONE DI INCIDENZA AMBIENTALE DPR 357/97 e ss.mm.ii.

**Oggetto: SP 197 "Ferroni-San Giovanni" – lavori per il ripristino del
corpo stradale tra il Km 0-000 ed il Km 0-900"**

Codice progetto: P2AP35_E_1901
CUP I67H20000140001

PROVINCIA DI ASCOLI PICENO
Servizio Viabilità, Infrastrutture per la
mobilità
Piazza Simonetti n.36, 63100 (AP)
Responsabile del procedimento:
Ing. Gianluigi Capriotti

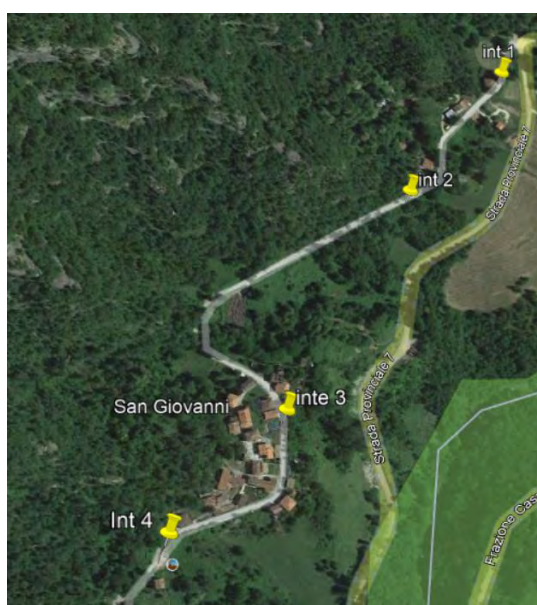
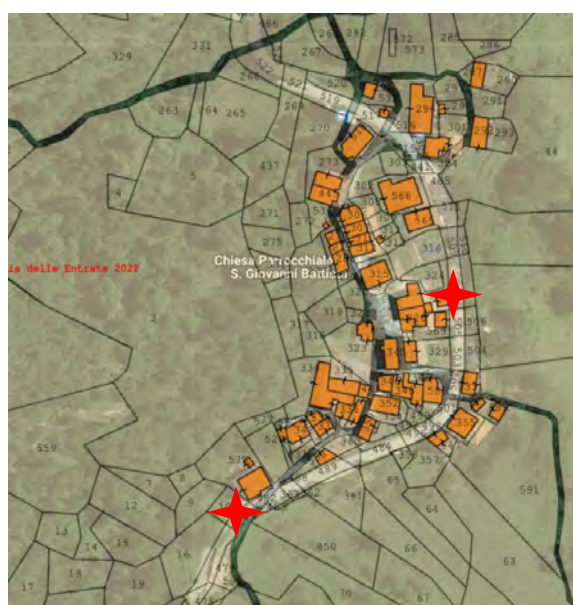
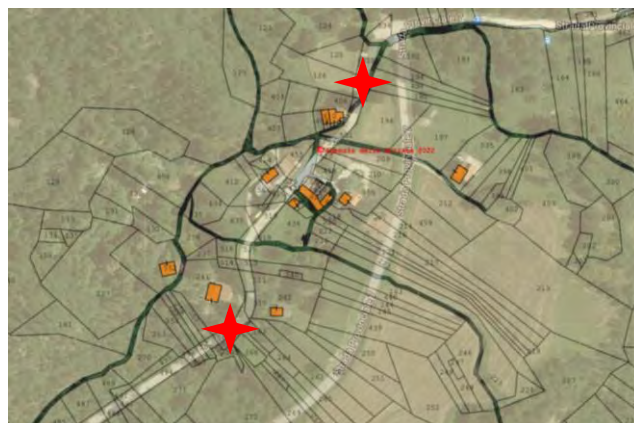
L'intervento in oggetto è catastalmente individuabile al foglio 109 del comune di Acquasanta Terme Foglio 109 part.Ila 532 (int 1), Foglio 124 part.Ile 508-507-481 (rispettivamente per interventi 2-3-4), così come meglio riportato nelle immagini che seguono:

Fig.9 Localizzazione dell'area su planimetria catastale

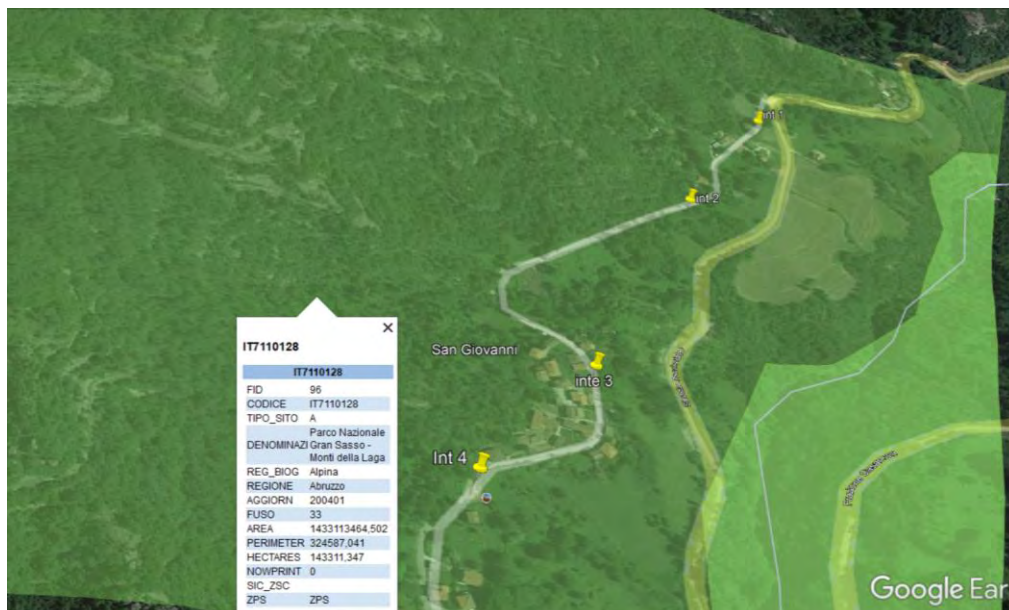
Fig. 10_ localizzazione dell'opera rispetto all'area natura 2000

L'intervento di recupero dell'area stradale non ricade all'interno di nessuna SIC.
