## “PARCHI SOLIDALI”

SISMA CENTRO ITALIA 24 agosto 2016

### **REPORT DELLE ATTIVITA'**

**Amatrice (RI), Accumoli (RI), Arquata del Tronto (AP)**

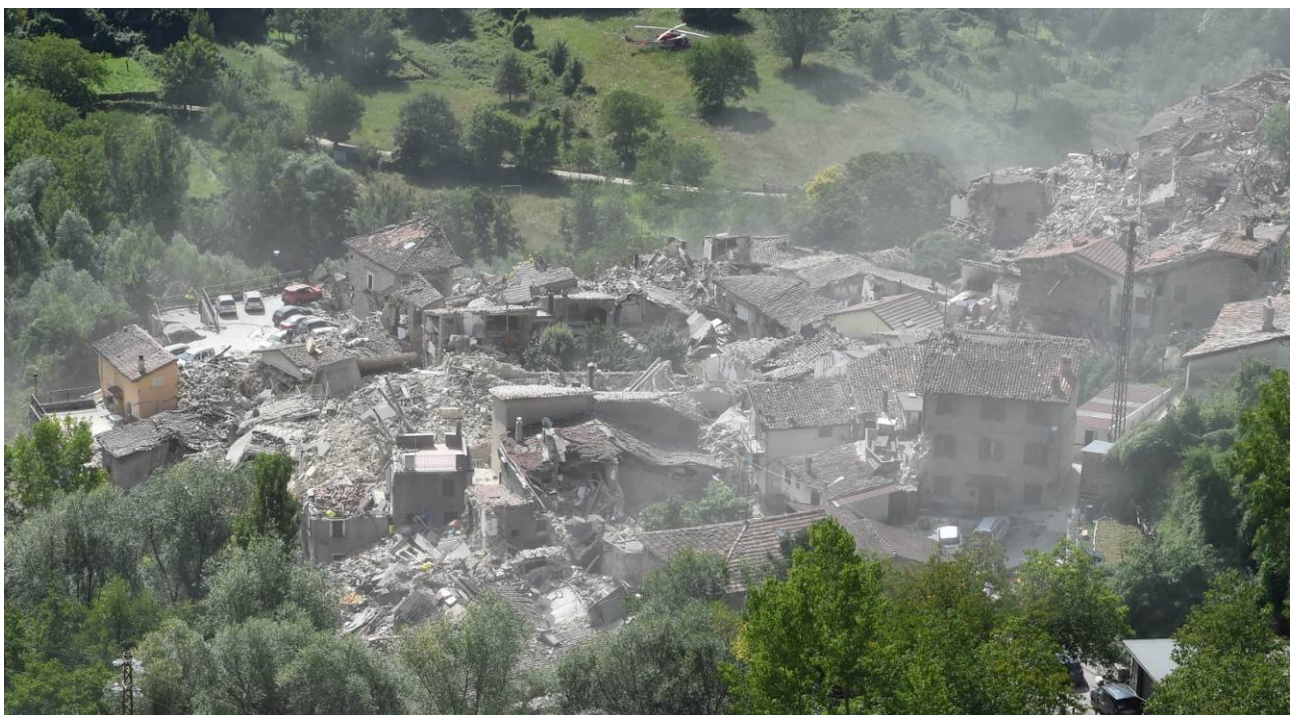
Immagine dell'area di intervento nel centro devastato di Pescara del Tronto (AP)

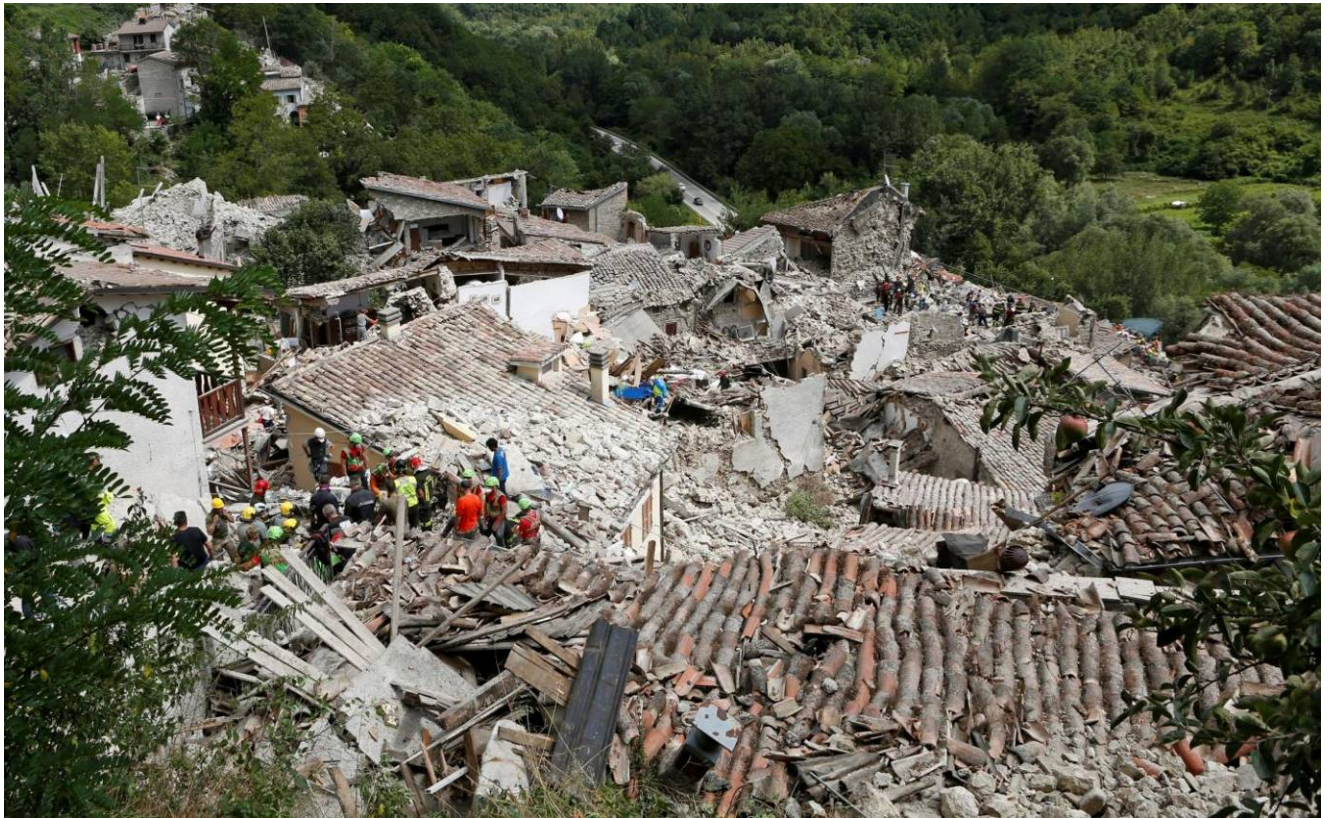
Immagine dell'area di intervento nel centro devastato di Pescara del Tronto (AP)

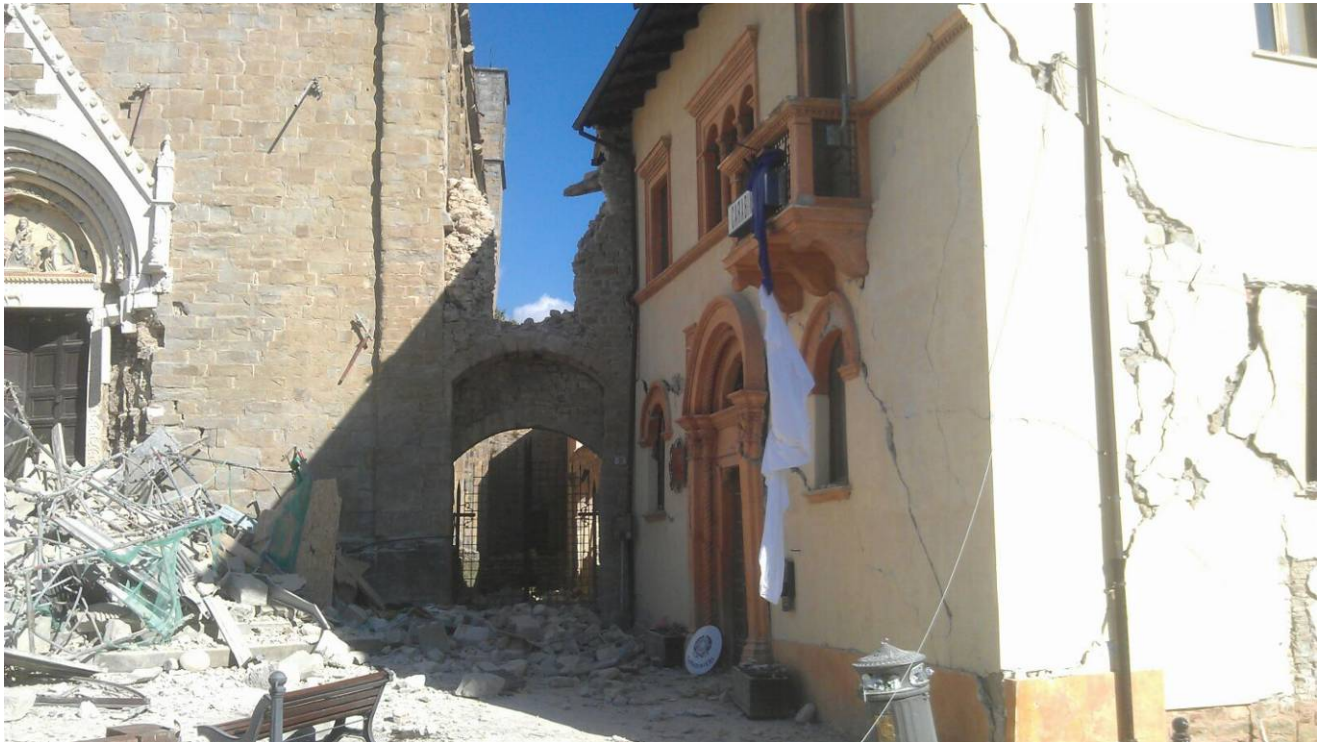
Quello che è stato possibile accertare tuttavia, come confermato dalle immagini fotografiche, è il collasso del corpo scale, tanto che il carabiniere di turno nella soprastante Stazione dei Carabinieri si è dovuto calare dal balcone con una fune improvvisata, e, soprattutto, un grave danneggiamento delle murature portanti, di entità tale da apparire difficilmente riparabile ad una prima valutazione.

Le importanti lesioni strutturali in evidenza denotano uno stato di collasso incipiente delle murature per schiacciamento, con espulsione di porzioni della muratura stessa e deformazione da compressione dei pannelli murari del piano terra.

Vista del fronte della sede di Amatrice: evidenti le estese lesioni da schiacciamento per compressione della muratura con deformazione dei pannelli murari ed espulsione di porzioni di muratura come i cunei in corrispondenza degli angoli dell'edificio e degli stipiti delle aperture.

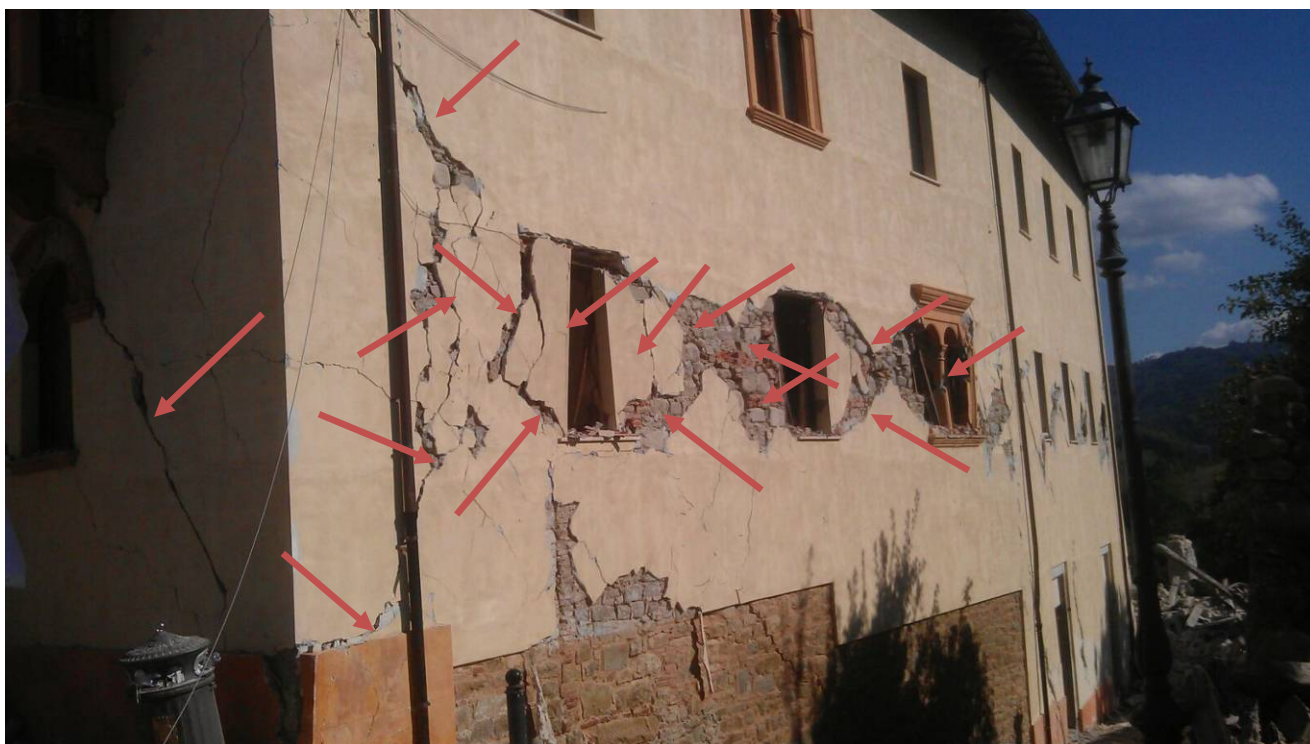
La stabilità statica della struttura appare pertanto precaria e non si esclude che ulteriori scosse di assestamento, come quella di magnitudo 4.8 delle ore 6.30 del 26 agosto, possano avere ulteriormente peggiorato la situazione.

Vista laterale dell'edificio: evidenti le profonde lesioni ad "X" da schiacciamento per compressione dei pannelli murari tra le aperture con espulsione di elementi delle murature e incipiente distacco dello spigolo N-O, con drastico decadimento delle capacità di resistenza della struttura, prossima al collasso.

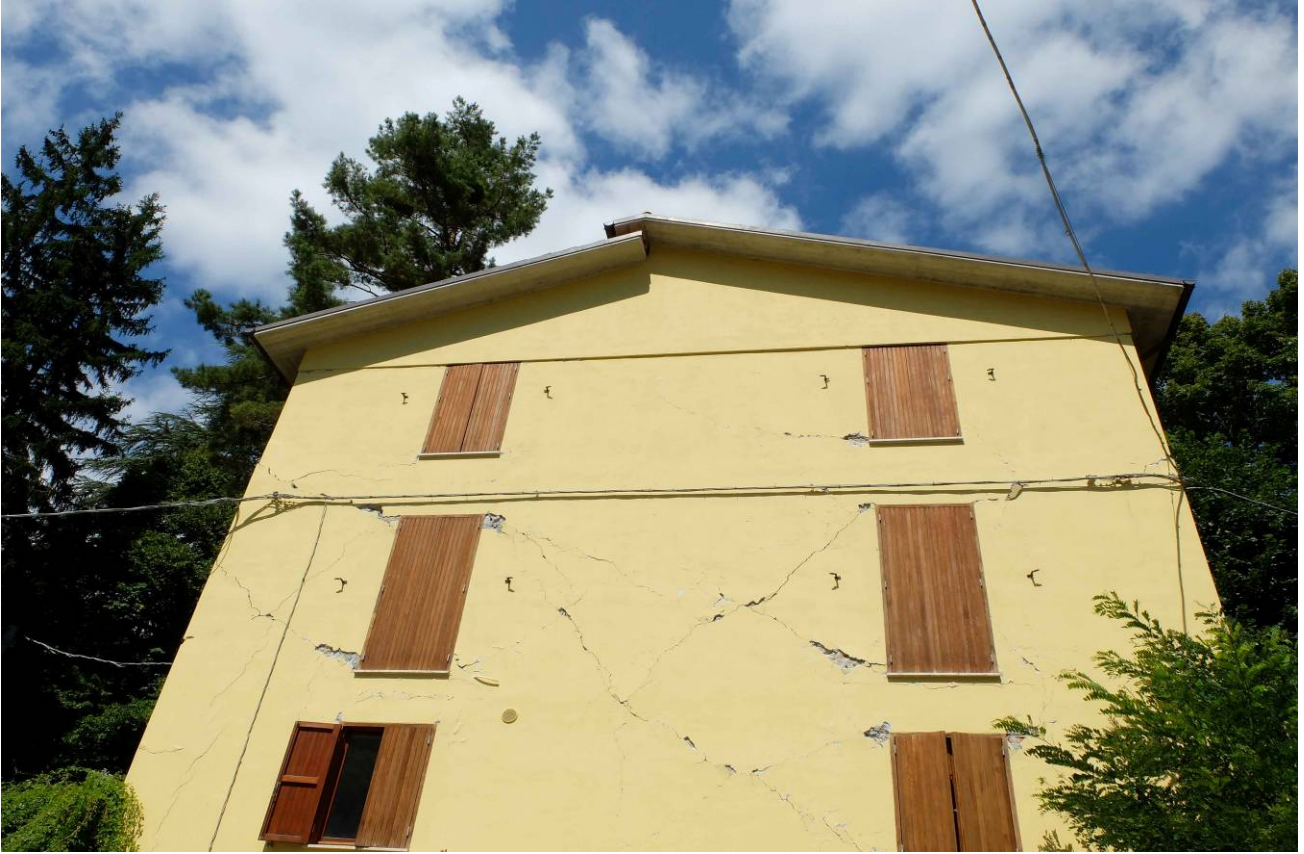
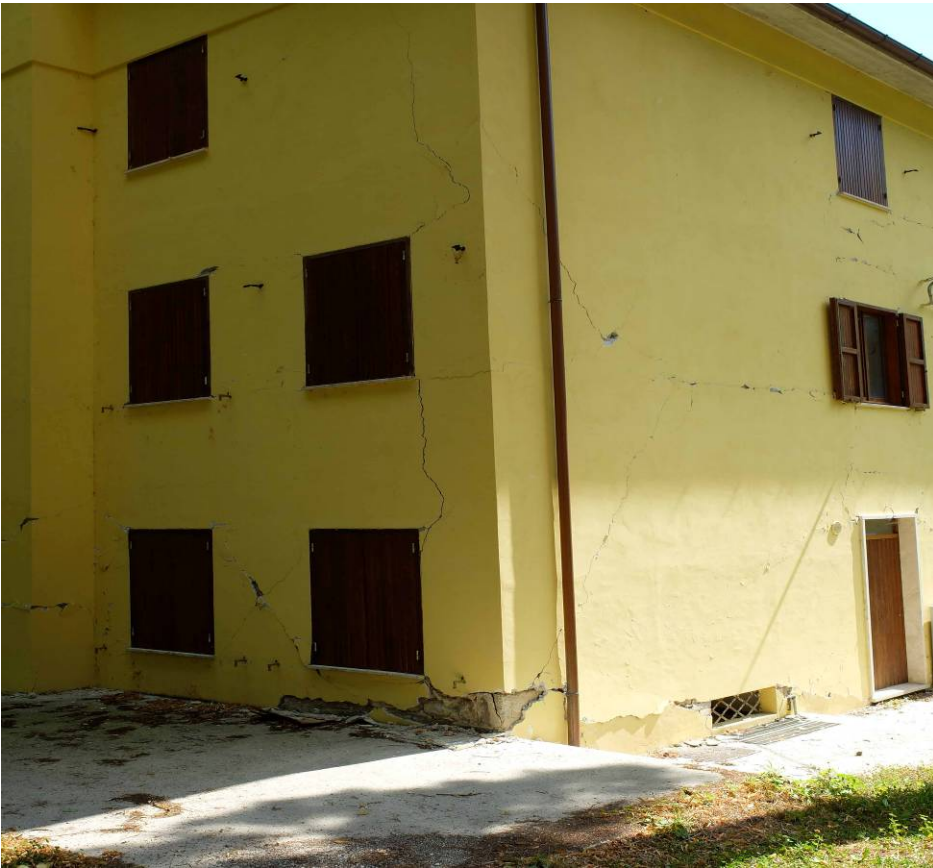
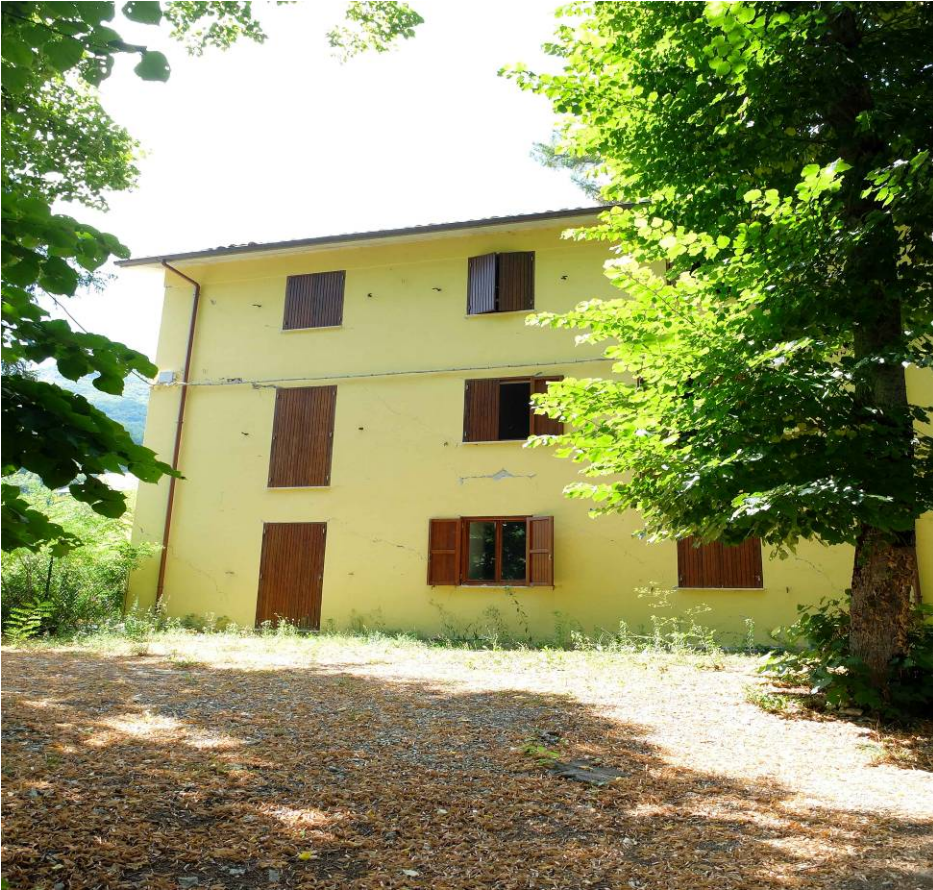
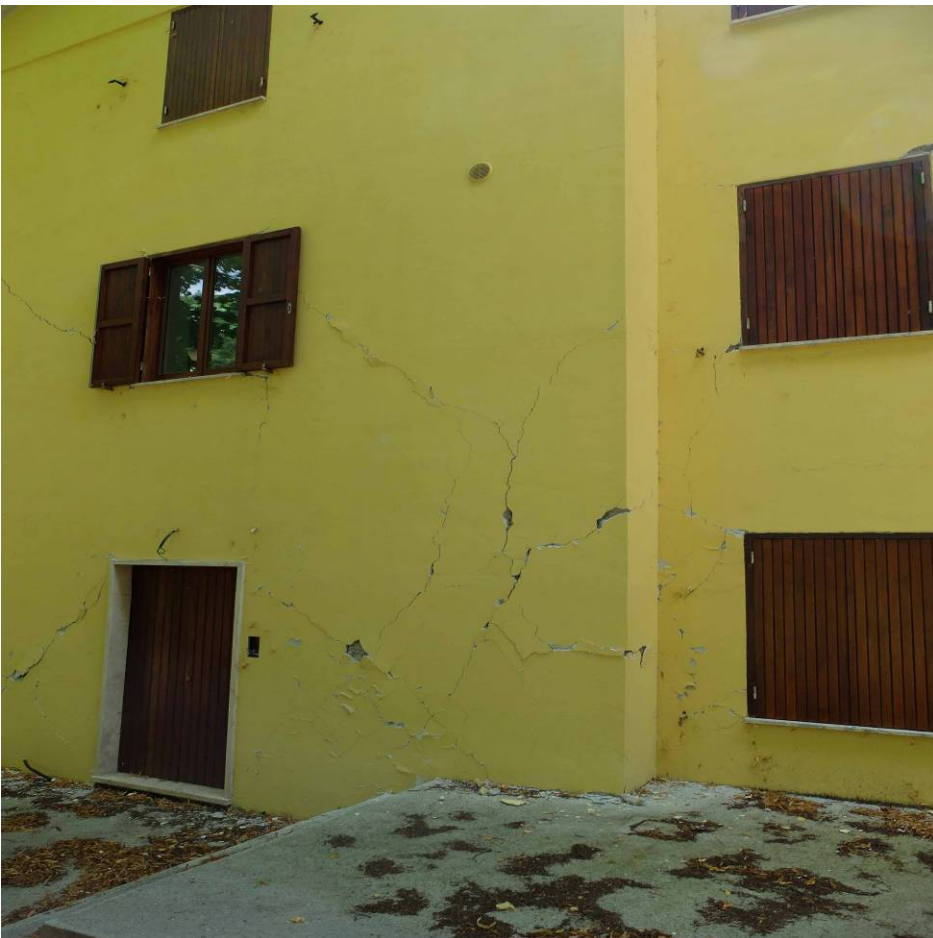
### **ARQUATA DEL TRONTO – OSTELLO “Casa dei Dottori”**

- lesioni ad andamento diagonale in elementi verticali;
- lesioni ad andamento orizzontale in presenza di solai;
- lesioni ad andamento diagonale nelle fasce di piano.

A parere dello scrivente, il quadro fessurativo è configurabile come *D4-D5 danno gravissimo* e pertanto la struttura è da considerare inagibile.

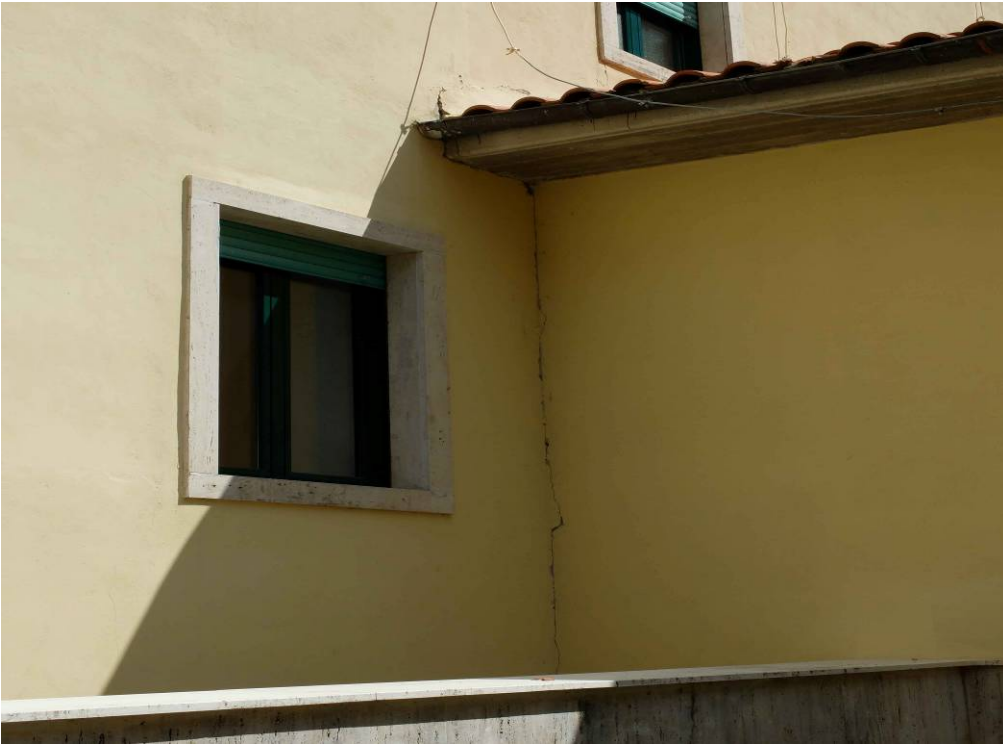
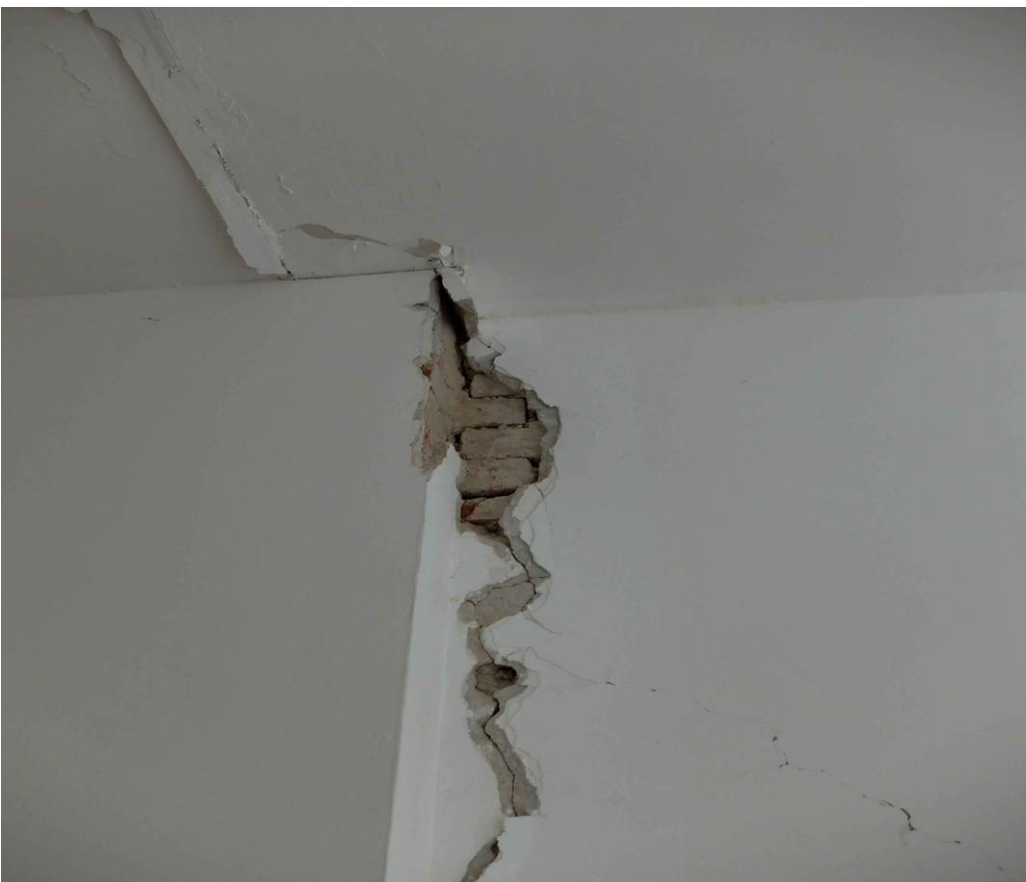
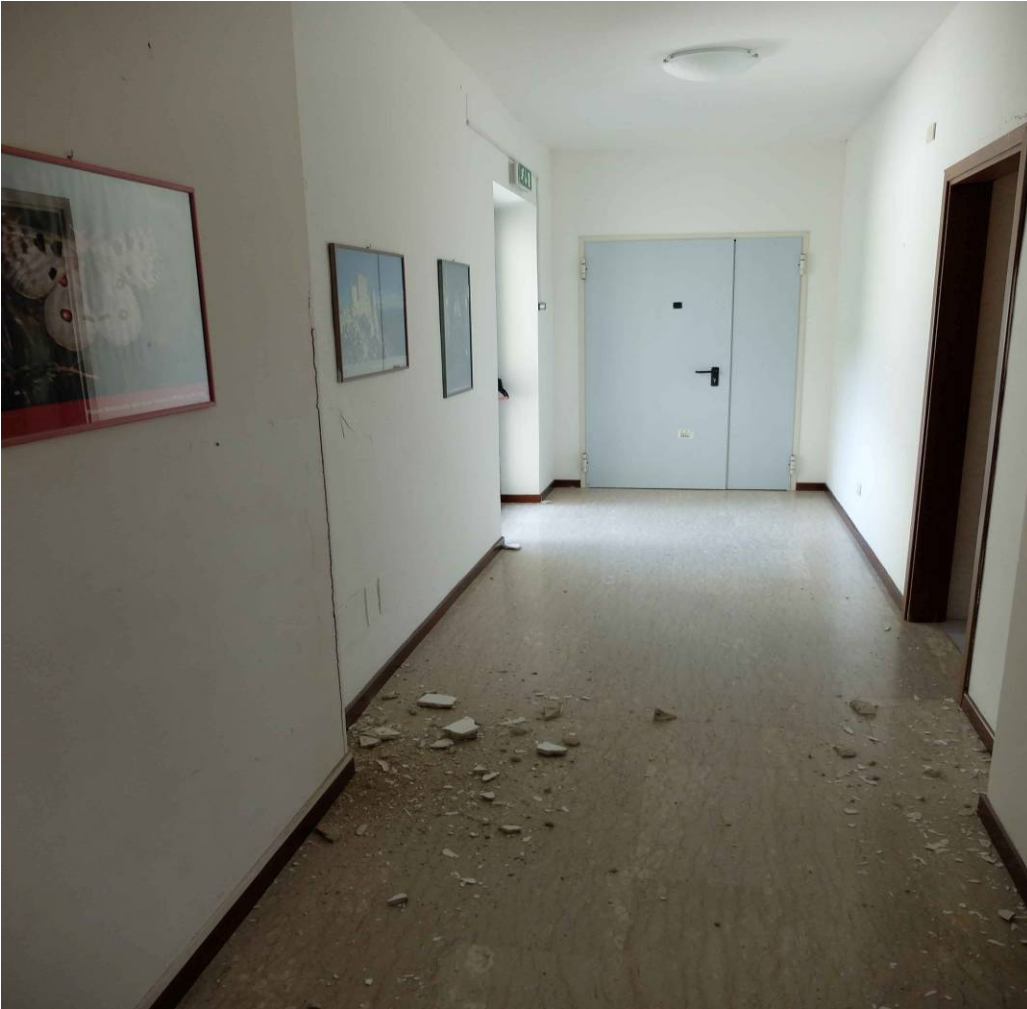
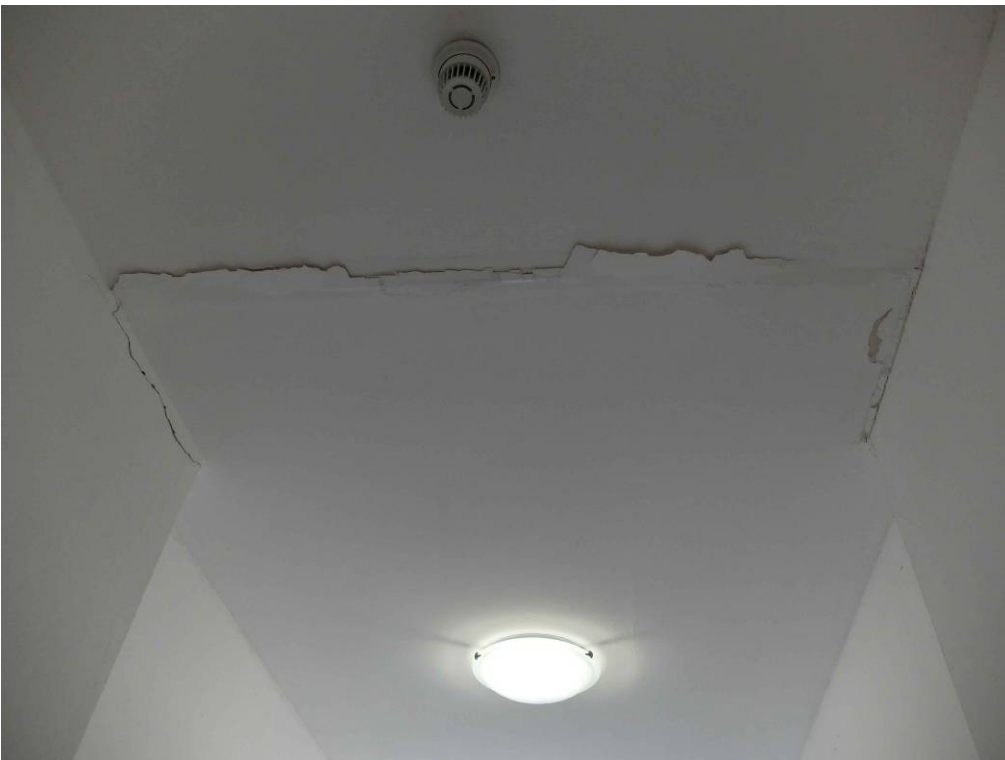
## **ARQUATA DEL TRONTO – OSTELLO “Centro Servizi dei Due Parchi”**

- alcune lesioni ad andamento verticale in corrispondenza del collegamento tra il corpo centrale e i corpi laterali;
- alcune lesioni ad andamento diagonale in elementi verticali;

- lesioni ad andamento verticale in corrispondenza del collegamento tra il corpo centrale e i corpi laterali;
- lesioni ad andamento diagonale in elementi verticali;
- lesioni ad andamento orizzontale (intradosso soffitto e pavimento) in corrispondenza del collegamento tra il corpo centrale e i corpi laterali.

A parere dello scrivente, il quadro fessurativo potrebbe essere configurabile come *D1 danno leggero (o D2 danno medio)*. La struttura deve comunque essere oggetto di scheda di rilevamento per la verifica del giudizio di agibilità ad opere della Protezione Civile.
